## Bakkerijmuseum

### Rapport toegankelijkheidsonderzoek 27 september 2024

Uitgevoerd en opgesteld door:  
**Inter, vestiging Brugge**

S.MUS.5037921.02

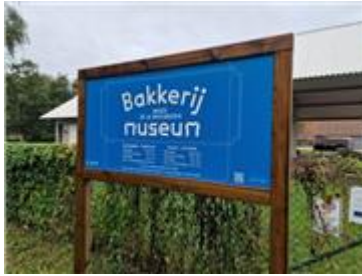
## 3.2 Bewegwijzering en signalisatie

Er is duidelijke bewegwijzering en signalisatie buiten en binnen het museum.

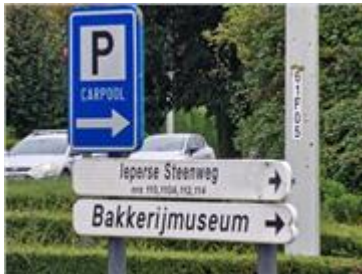
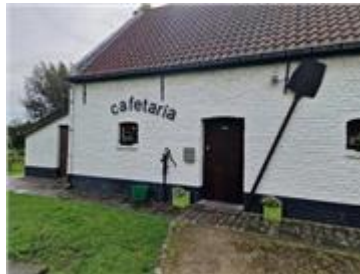
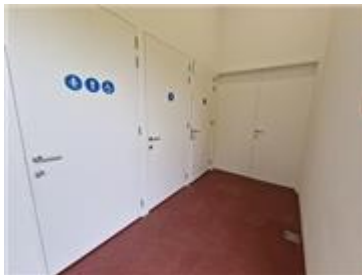
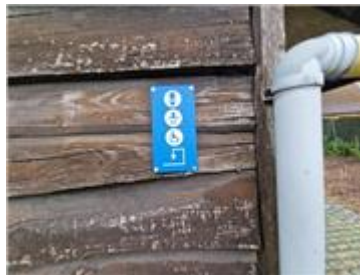
Het bakkerijmuseum is van openbaar domein duidelijk aangegeven.

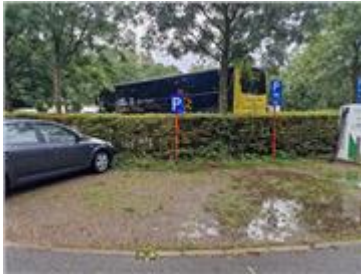
Het museum beschikt niet over een eigen parkeerterrein. Er is een carpoolparking met 1 aangepaste voorbehouden parkeerplaats voor de inkom van het bakkerijmuseum.

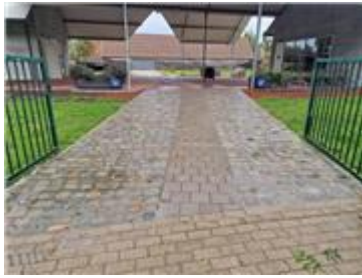
## 3.4 Toegangspaden

De paden op het domein van het museum zijn uitgevoerd in dolomiet. De oneffen ondergrond van de kasseien kan een probleem vormen voor rolstoelgebruikers van openbaar domein naar onthaal en richting het museumcafé.

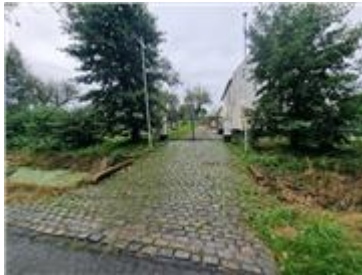
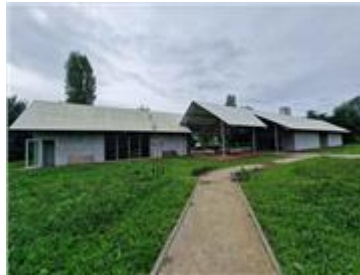
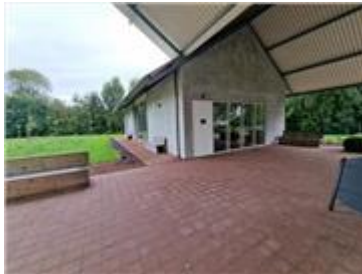
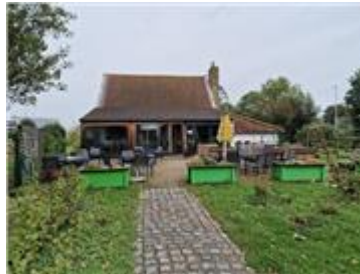
### 3.4.1 Toegangspad

- + Vrije breedte: groter of gelijk aan 120 cm

- + Draaicirkel: groter of gelijk aan 150 cm

- + Dwarshelling: kleiner of gelijk aan 2 %

- + Algemene staat van de ondergrond: goed
- ± Materiaal: dolomiet (fijnkorrelig)

- Er is een kasseistrook tussen de openbare weg en het museum domein. Het museumcafé is enkel via een kasseistrook bereikbaar.

Het pad naar het museumcafé voorzien van een vlakke ondergrond.

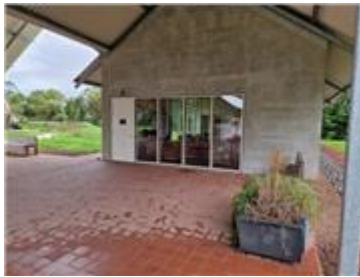
## 3.5 Onthaalpaviljoen

Het onthaalpaviljoen is goed toegankelijk. Er is voldoende circulatieruimte en doorgangsbreedte. De balie is verlaagd en onderrijdbaar.

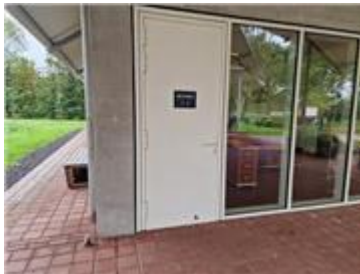
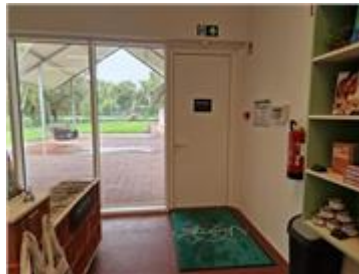
### 3.5.1 Inkom onthaal

Enkele draaideur

- + Manuele deur: licht om te openen
- + Vrije doorgangsbreedte: groter of gelijk aan 90 cm

- + Draaicirkel voor de deur: groter of gelijk aan 150 cm
- + Draaicirkel achter de deur: groter of gelijk aan 150 cm

- + Draaicirkel: groter of gelijk aan 150 cm

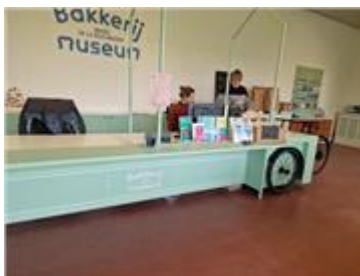
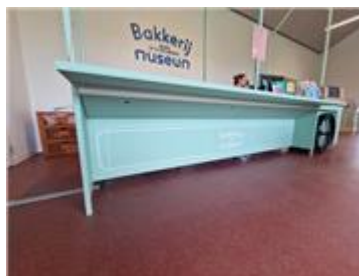
### 3.5.2 Loket - Balie

- + Laag deel: voorzien en onderrijdbaar

- + Draaicirkel: groter of gelijk aan 150 cm

- + Steeds bemand

Zitgelegenheid in de nabijheid: niet voorzien

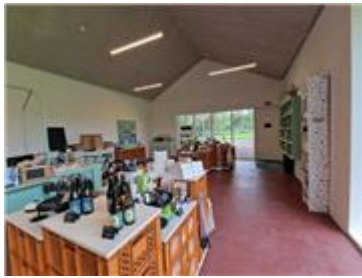
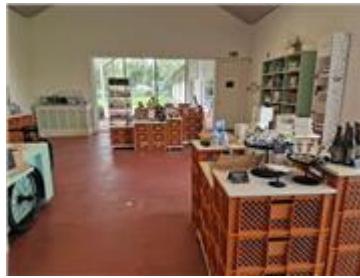
### 3.5.3 Shop

+ Vrije breedte: groter of gelijk aan 120 cm

+ Draaicirkel: groter of gelijk aan 150 cm

Route tussen de rekken: lusvormig

Doorgangsbreedte tussen de rekken: tussen 120 en 150 cm

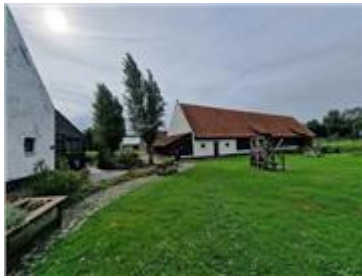
## 3.6 Museumschuur

Zeven thema's vormen de rode draad. In het museum vertellen ze het verhaal van bakkers en hun ambacht maar ook over de bakcultuur van vroeger én nu. Een interactief parcours zorgt voor een beleving op ieders maat. Een lift in het midden van de schuur brengt de rolstoelgebruikers en minder mobiele mensen naar de bovenverdieping.

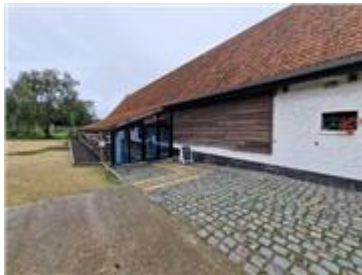
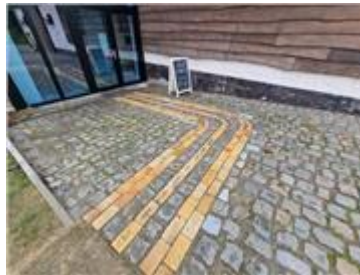
### 3.6.1 Toegangspad

Het toegangspad voor de inkom museumschuur is hellend uitgevoerd in vlakke kasseien.

+ Vrije breedte: groter of gelijk aan 120 cm

+ Dwarshelling: kleiner of gelijk aan 2 %

+ Algemene staat van de ondergrond: goed

± Materiaal: vlakke kasseien

+ Type hoogteoverbrugging: enkel een hellend vlak

± Er is een hoogteverschil van 28 cm. Het hellingspercentage is gemiddeld 10% over 450 cm. Hierdoor is de opstelruimte voor de inkom niet helemaal vlak.

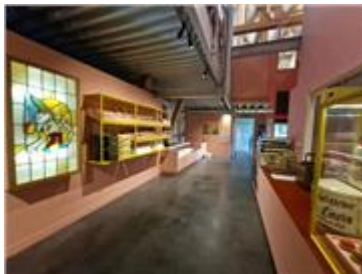
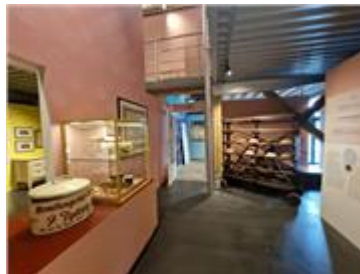
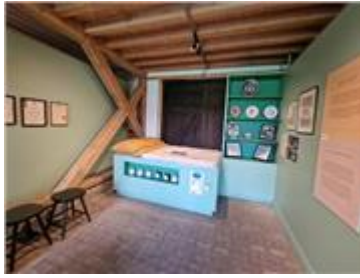
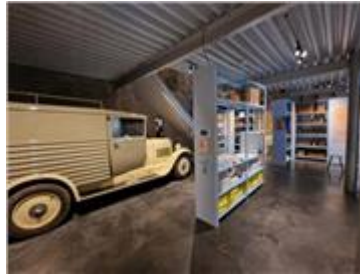
### 3.6.2 Tentoonstellingsruimte

De schuur is vlot toegankelijk voor rolstoelgebruikers.

Enkele draaideur

- ± Manuele deur: zwaar om te openen
- + Vrije doorgangsbreedte: groter of gelijk aan 90 cm
- + Draaicirkel achter de deur: groter of gelijk aan 150 cm

- + Vrije breedte: groter of gelijk aan 120 cm

- + Draaicirkel: groter of gelijk aan 150 cm

Tafel: onderrijdbaar

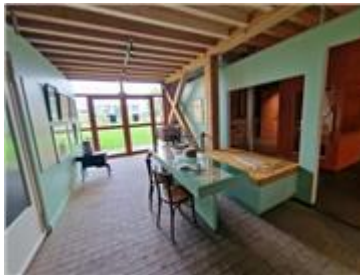
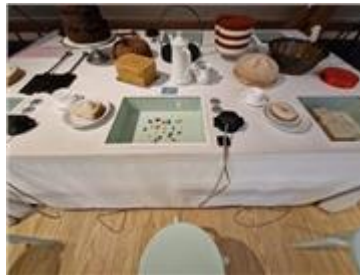
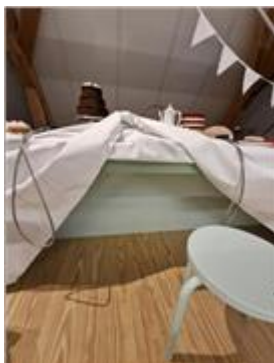
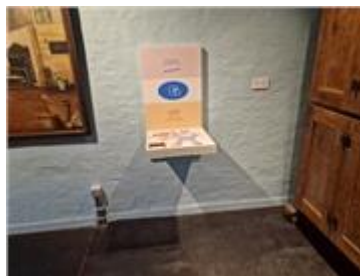
### **3.6.3 Belevingselementen**

De inrichting is op maat van kinderen. De vitrinetafels, panelen en infoborden zijn verlaagd geplaatst en daardoor ook beter toegankelijk voor rolsstoelgebruikers.

- + Draaicirkel: groter of gelijk aan 150 cm
- + Oproepknop: bereikbaar
- + Belevingselement: onderrijdbaar

- + Draaicirkel: groter of gelijk aan 150 cm
  - + Oproepknop: bereikbaar
- De belevingselementen zijn goed zichtbaar en bereikbaar.

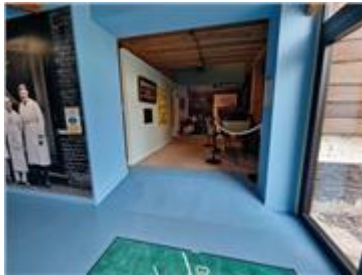
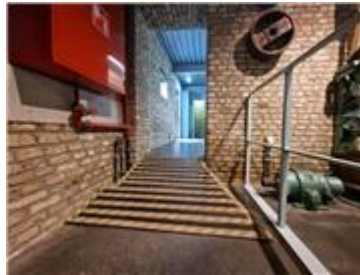
### **3.6.4 Route in museumschuur**

Op de route tussen de inkom en tentoonstellingsruimte is een kort steil hellend vlak. In de schuur is eveneens een steil hellend vlak. Hulp kan nodig zijn.

- + Vrije breedte: groter of gelijk aan 120 cm

- + Draaicirkel: groter of gelijk aan 150 cm

- + Type hoogteoverbrugging: enkel een hellend vlak
- ± Het hoogteverschil van 12 cm wordt overbrugd met een hellend vlak dat zeer steil is (hellingspercentage van 10 %).

- + Type hoogteoverbrugging: hellend vlak en trede/trap
- ± Het hoogteverschil van 34 cm wordt overbrugd met een hellend vlak dat zeer steil is (hellingspercentage van 18 %).

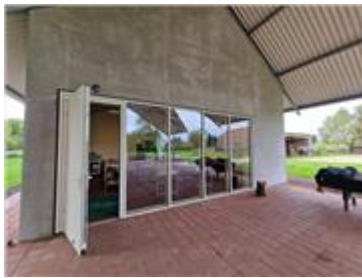
## 3.7 Workshoppaviljoen

De workshopruimte is vlot toegankelijk en naar wens in te delen. De tafels zijn onderrijdbaar.

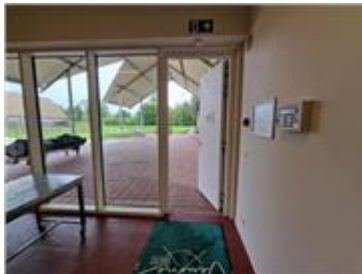
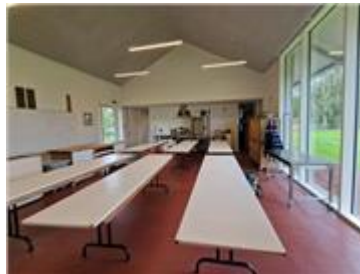
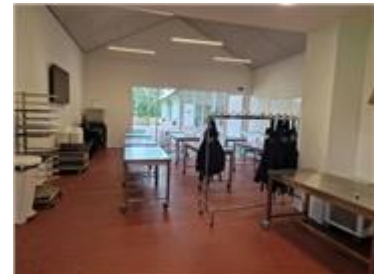
### 3.7.1 Workshoppaviljoen

Enkele draaideur

- + Manuele deur: licht om te openen
- + Vrije doorgangsbreedte: groter of gelijk aan 90 cm
- + Draaicirkel voor de deur: groter of gelijk aan 150 cm
- + Draaicirkel achter de deur: groter of gelijk aan 150 cm
- + Zijdelingse opstelruimte voor de deur: groter of gelijk aan 50 cm
- + Zijdelingse opstelruimte achter de deur: groter of gelijk aan 50 cm

- + Draaicirkel: groter of gelijk aan 150 cm

- + Tafel: onderrijdbaar

- + De ruimte is naar wens in te delen.

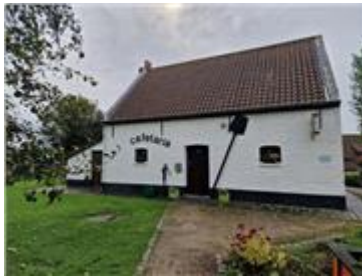
## 3.8 Museumcafé

Het museumcafé, de oorspronkelijke stallen, zijn via 2 deuren te bereiken. Bij beide deuren is er een drempel.  
In het café is er voldoende circulatieruimte. De tafels zijn er beperkt onderrijdbaar.

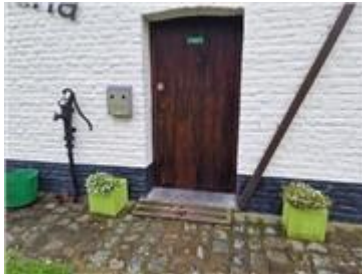
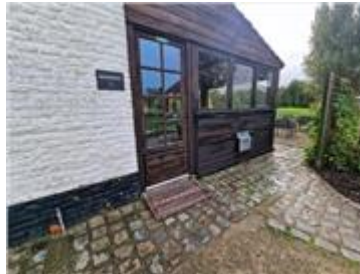
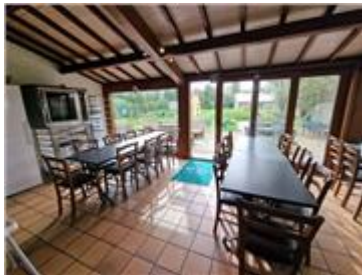
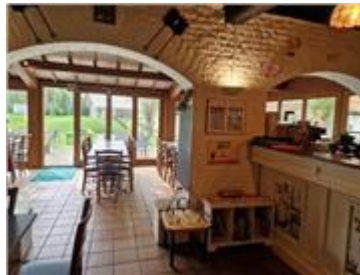
### 3.8.1 Verbruiksruijnte café - bar

Enkele draaideur

- + Manuele deur: licht om te openen
- + Vrije doorgangsbreedte: groter of gelijk aan 90 cm, namelijk 95 cm
- Drempel met afschuining
- ± Hoogteverschil: 5 cm
- + Draaicirkel voor de deur: groter of gelijk aan 150 cm
- + Draaicirkel achter de deur: groter of gelijk aan 150 cm
- + Zijdelingse opstelruimte voor de deur: groter of gelijk aan 50 cm
- + Zijdelingse opstelruimte achter de deur: groter of gelijk aan 50 cm

- + Draaicirkel: groter of gelijk aan 150 cm

- + Vrije breedte: groter of gelijk aan 120 cm

Laag deel: voorzien maar niet onderrijdbaar

- + Draaicirkel voor de toog: groter of gelijk aan 150 cm

- ± Tafel: beperkt onderrijdbaar

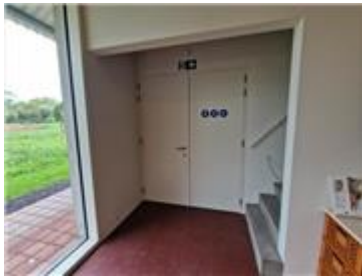
## 3.9 Sanitair - Toiletten

Er is een ruim aangepast toilet nabij het onthaal. Het aangepast toilet bij de schuur is te klein om comfortabel bruikbaar te zijn.

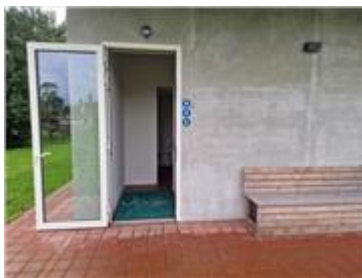
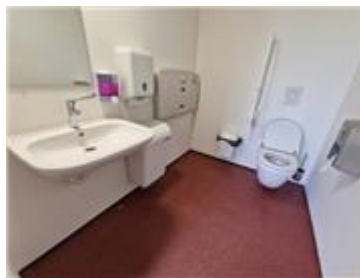
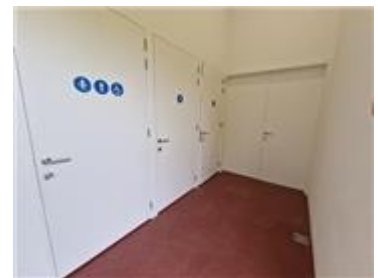
### 3.9.2 Aangepast toilet onthaal

Aangepast dames- en herentoilet

- + Manuele deur: licht om te openen
- + Vrije doorgangsbreedte: groter of gelijk aan 90 cm
- + Draairichting deur: naar buiten draaiend
- + Draaicirkel voor de deur: groter of gelijk aan 150 cm
- + Zijdelingse opstelruimte voor de deur: groter of gelijk aan 50 cm
- + Zijdelingse opstelruimte achter de deur: groter of gelijk aan 50 cm

Dwarsmaat 166 cm, langsmaat 210 cm

- + Draaicirkel: groter of gelijk aan 150 cm

- + Vrije ruimte voor toiletpot: groter of gelijk aan 120 cm, namelijk 150 cm
- + Vrije ruimte naast toiletpot: groter of gelijk aan 90 cm, namelijk 100 cm
- + Hoogte toiletpot: tussen 46 en 54 cm
- + Afstand van voorste rand toilet tot de achterwand: groter of gelijk aan 70 cm

- Er is een opklapbare steunbeugel aan de open zijde van het toilet.

- + In het aangepast toilet
- + Hoogte bovenzijde: tussen 80 en 90 cm
- + Onderrijdbaar

- + Afstand van as wastafel tot zijmuur: groter of gelijk aan 50 cm
- + Hendelkraan
- + Vrije ruimte voor de wastafel: groter of gelijk aan 120 cm

In het aangepast toilet bij onthaal een extra steunbeugel naast het toilet op de muur plaatsen.

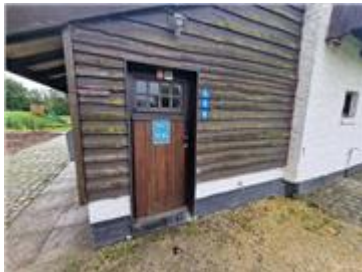
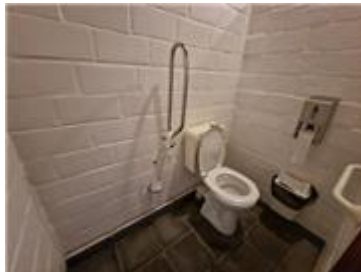
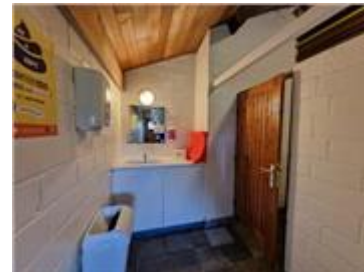
### 3.9.3 Aangepast toilet bij de schuur

Aangepast damestoilet

- + Manuele deur: licht om te openen
- ± Vrije doorgangsbreedte: kleiner dan 90 cm, namelijk 81 cm
- + Draaicirkel voor de deur: groter of gelijk aan 150 cm
- Drempel zonder afschuining
- ± Hoogteverschil: 8 cm
- + Zijdelingse opstelruimte voor de deur: groter of gelijk aan 50 cm
- + Zijdelingse opstelruimte achter de deur: groter of gelijk aan 50 cm

- + Manuele deur: licht om te openen
- ± Vrije doorgangsbreedte: kleiner dan 90 cm, namelijk 80 cm
- Draairichting deur: naar buiten draaiend
- + Draaicirkel voor de deur: groter of gelijk aan 150 cm
- + Zijdelingse opstelruimte voor de deur: groter of gelijk aan 50 cm
- + Zijdelingse opstelruimte achter de deur: groter of gelijk aan 50 cm

Dwarsmaat 150 cm, langsmaat 110 cm

- Draaicirkel: kleiner dan 150 cm, namelijk 100 cm

- Vrije ruimte voor toiletpot: kleiner dan 120 cm, namelijk 40 cm
- + Vrije ruimte naast toiletpot: groter of gelijk aan 90 cm, namelijk 100 cm
- + Hoogte toiletpot: tussen 46 en 54 cm
- + Afstand van voorste rand toilet tot de achterwand: groter of gelijk aan 70 cm

- Er is een opklapbare steunbeugel aan de open zijde van de toiletpot.

- + In de aangrenzende ruimte
- + Hoogte bovenzijde: tussen 80 en 90 cm
- ± Niet onderrijdbaar
- ± Afstand van as wastafel tot zijmuur: kleiner dan 50 cm, namelijk 35 cm
- ± Duwknop aan de kraan
- + Vrije ruimte voor de wastafel: groter of gelijk aan 120 cm
- ± Draaicirkel voor de wastafel: kleiner dan 150 cm, namelijk 120 cm

Het sanitair bij de schuur herinrichten.
